## ANALISI STORICO CRITICA

### ATTUALI DESTINAZIONI D'USO DEL COMPLESSO

**INTERVENTI DI CONSOLIDAMENTO DOPO GLI EVENTI SISMICI DEL 1996 E DEL 2000**

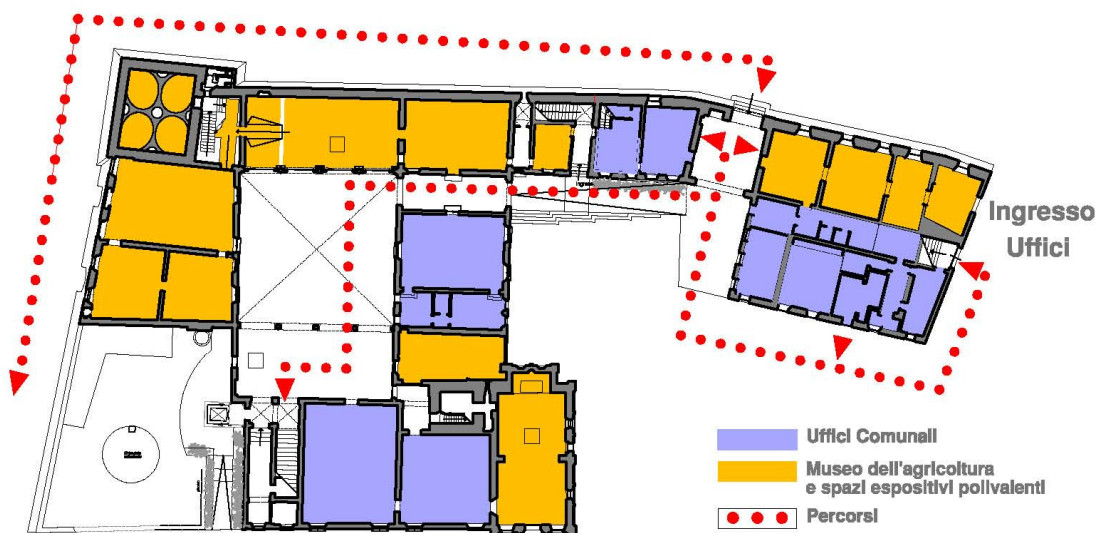
La Rocca Estense di San Martino in Rio è attualmente sede degli uffici comunali, dislocati in varie parti dell'edificio, le parti restanti sono occupate dalla Biblioteca e dal Museo dell'agricoltura e del mondo rurale, anch'essi comunali.
