| Progetto<br>Rocca Espense - Sede Municipale<br>Riparazione danni con rafforzamento locale<br>sisma del 20-29/05/2012 | |
| Programma Beni Culturali 2013-2014 - ID 3252 | |
| Titolare abilitato<br>SEZIONI A-A' - Cortile interno Nord<br>SEZIONI B-B' - Cortile interno Sud - stato attuale | |

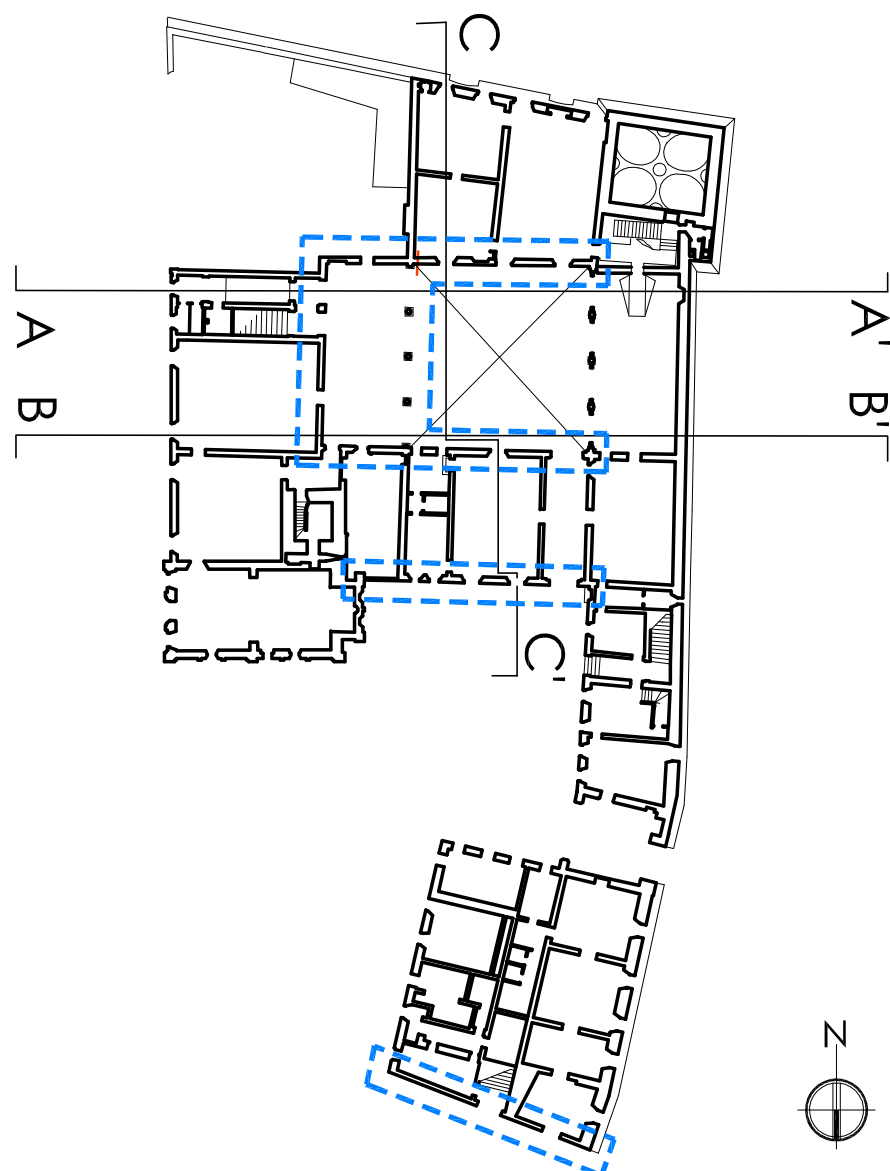
- ② Lesione (vedi CME alla voce cunicoli)
- Limite intervento
