Rocca Estense - Sede Municipale
Riparazione danni con rafforzamento locale sisma del 20-29/05/2012

Programma Beni Culturali 2013-2014 - ID 3252

SEZIONE C-C'
Cortile interno lato Ovest - progetto

16

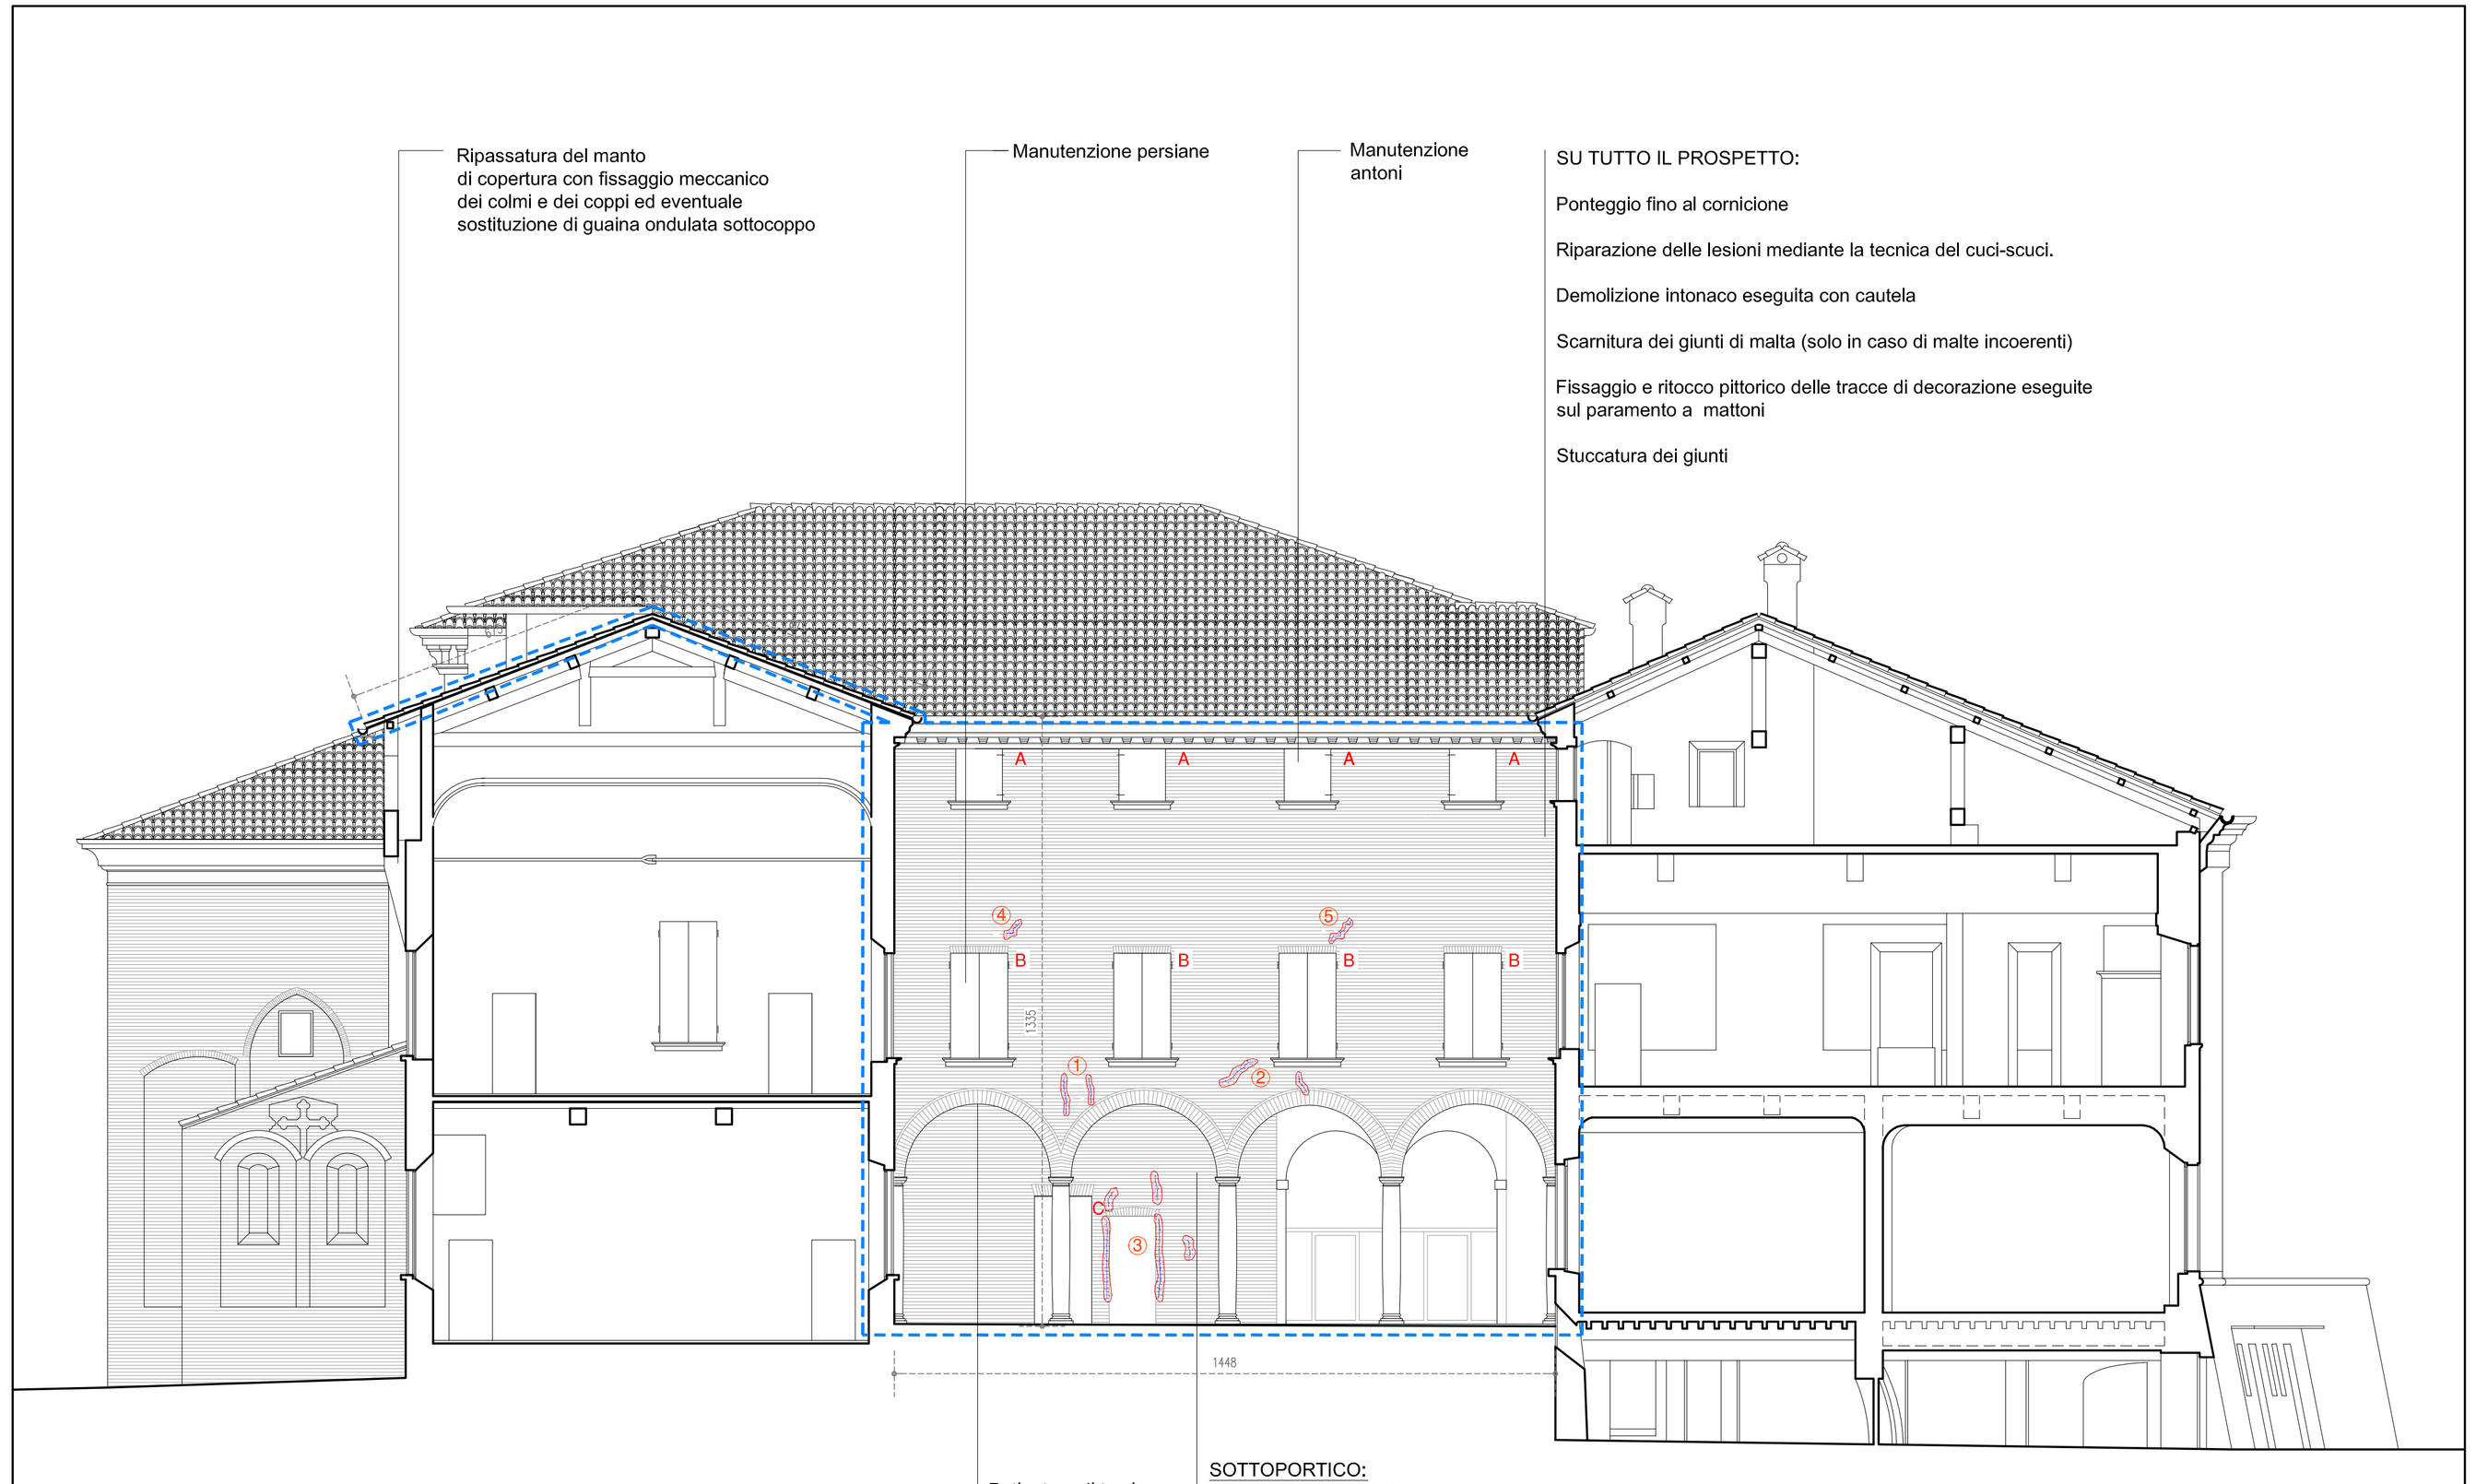
1 SEZIONE C–C' – Cortile interno lato Ovest 1:100

Lesione (vedi CME alla voce cuci-scuci)

cuciture armate

Riparazione a cuci scuci di lesioni su muratura di laterizio attraverso: la demolizione dei lembi di stacco; la pulizia ed il lavaggio delle parti messe a nudo; la ricostruzione della continuità muraria previa la formazione dei necessari ammorsamenti con materiale idoneo ed omogeneo al preesistente, posto in opera a forza negli ammorsamenti e legato con malta (almeno di classe M5) per murature; quanto altro occorra per dare il lavoro finito a perfetta regola d'arte, compreso la stuccatura e la pulizia delle connessure oltre all'inserimento di barre Ø6 (l=600 mm) di acciaio inox AISI 304/316 ad aderenza migliorata B450C, in corrispondenza dei corsi di malta e circa in asse con le lesioni da riparare (POS.1) (Vedi Tavola 19)
