Pianta Piano Terra

Mauro Severi Architetto SEVERI ASSOCIATI 42100 Reggio Emilia via L. Sani 13 tel. 0522 857777		 Comune di San Marino in Rio
Responsabile Unico dell'Intervento Fabio Testi Ingegnere		
Progetto Rocca Estense - Sede Municipale Riparazione danni con rafforzamento locale Sisma del 29/09/2012		
Programma Beni Culturali 2013-2014 - ID 2522		
Titolo elaborato PIANTA PIANO TERRA - stato attuale		
Scala 1:100		
File		
Disegno di		
Data 04/2014

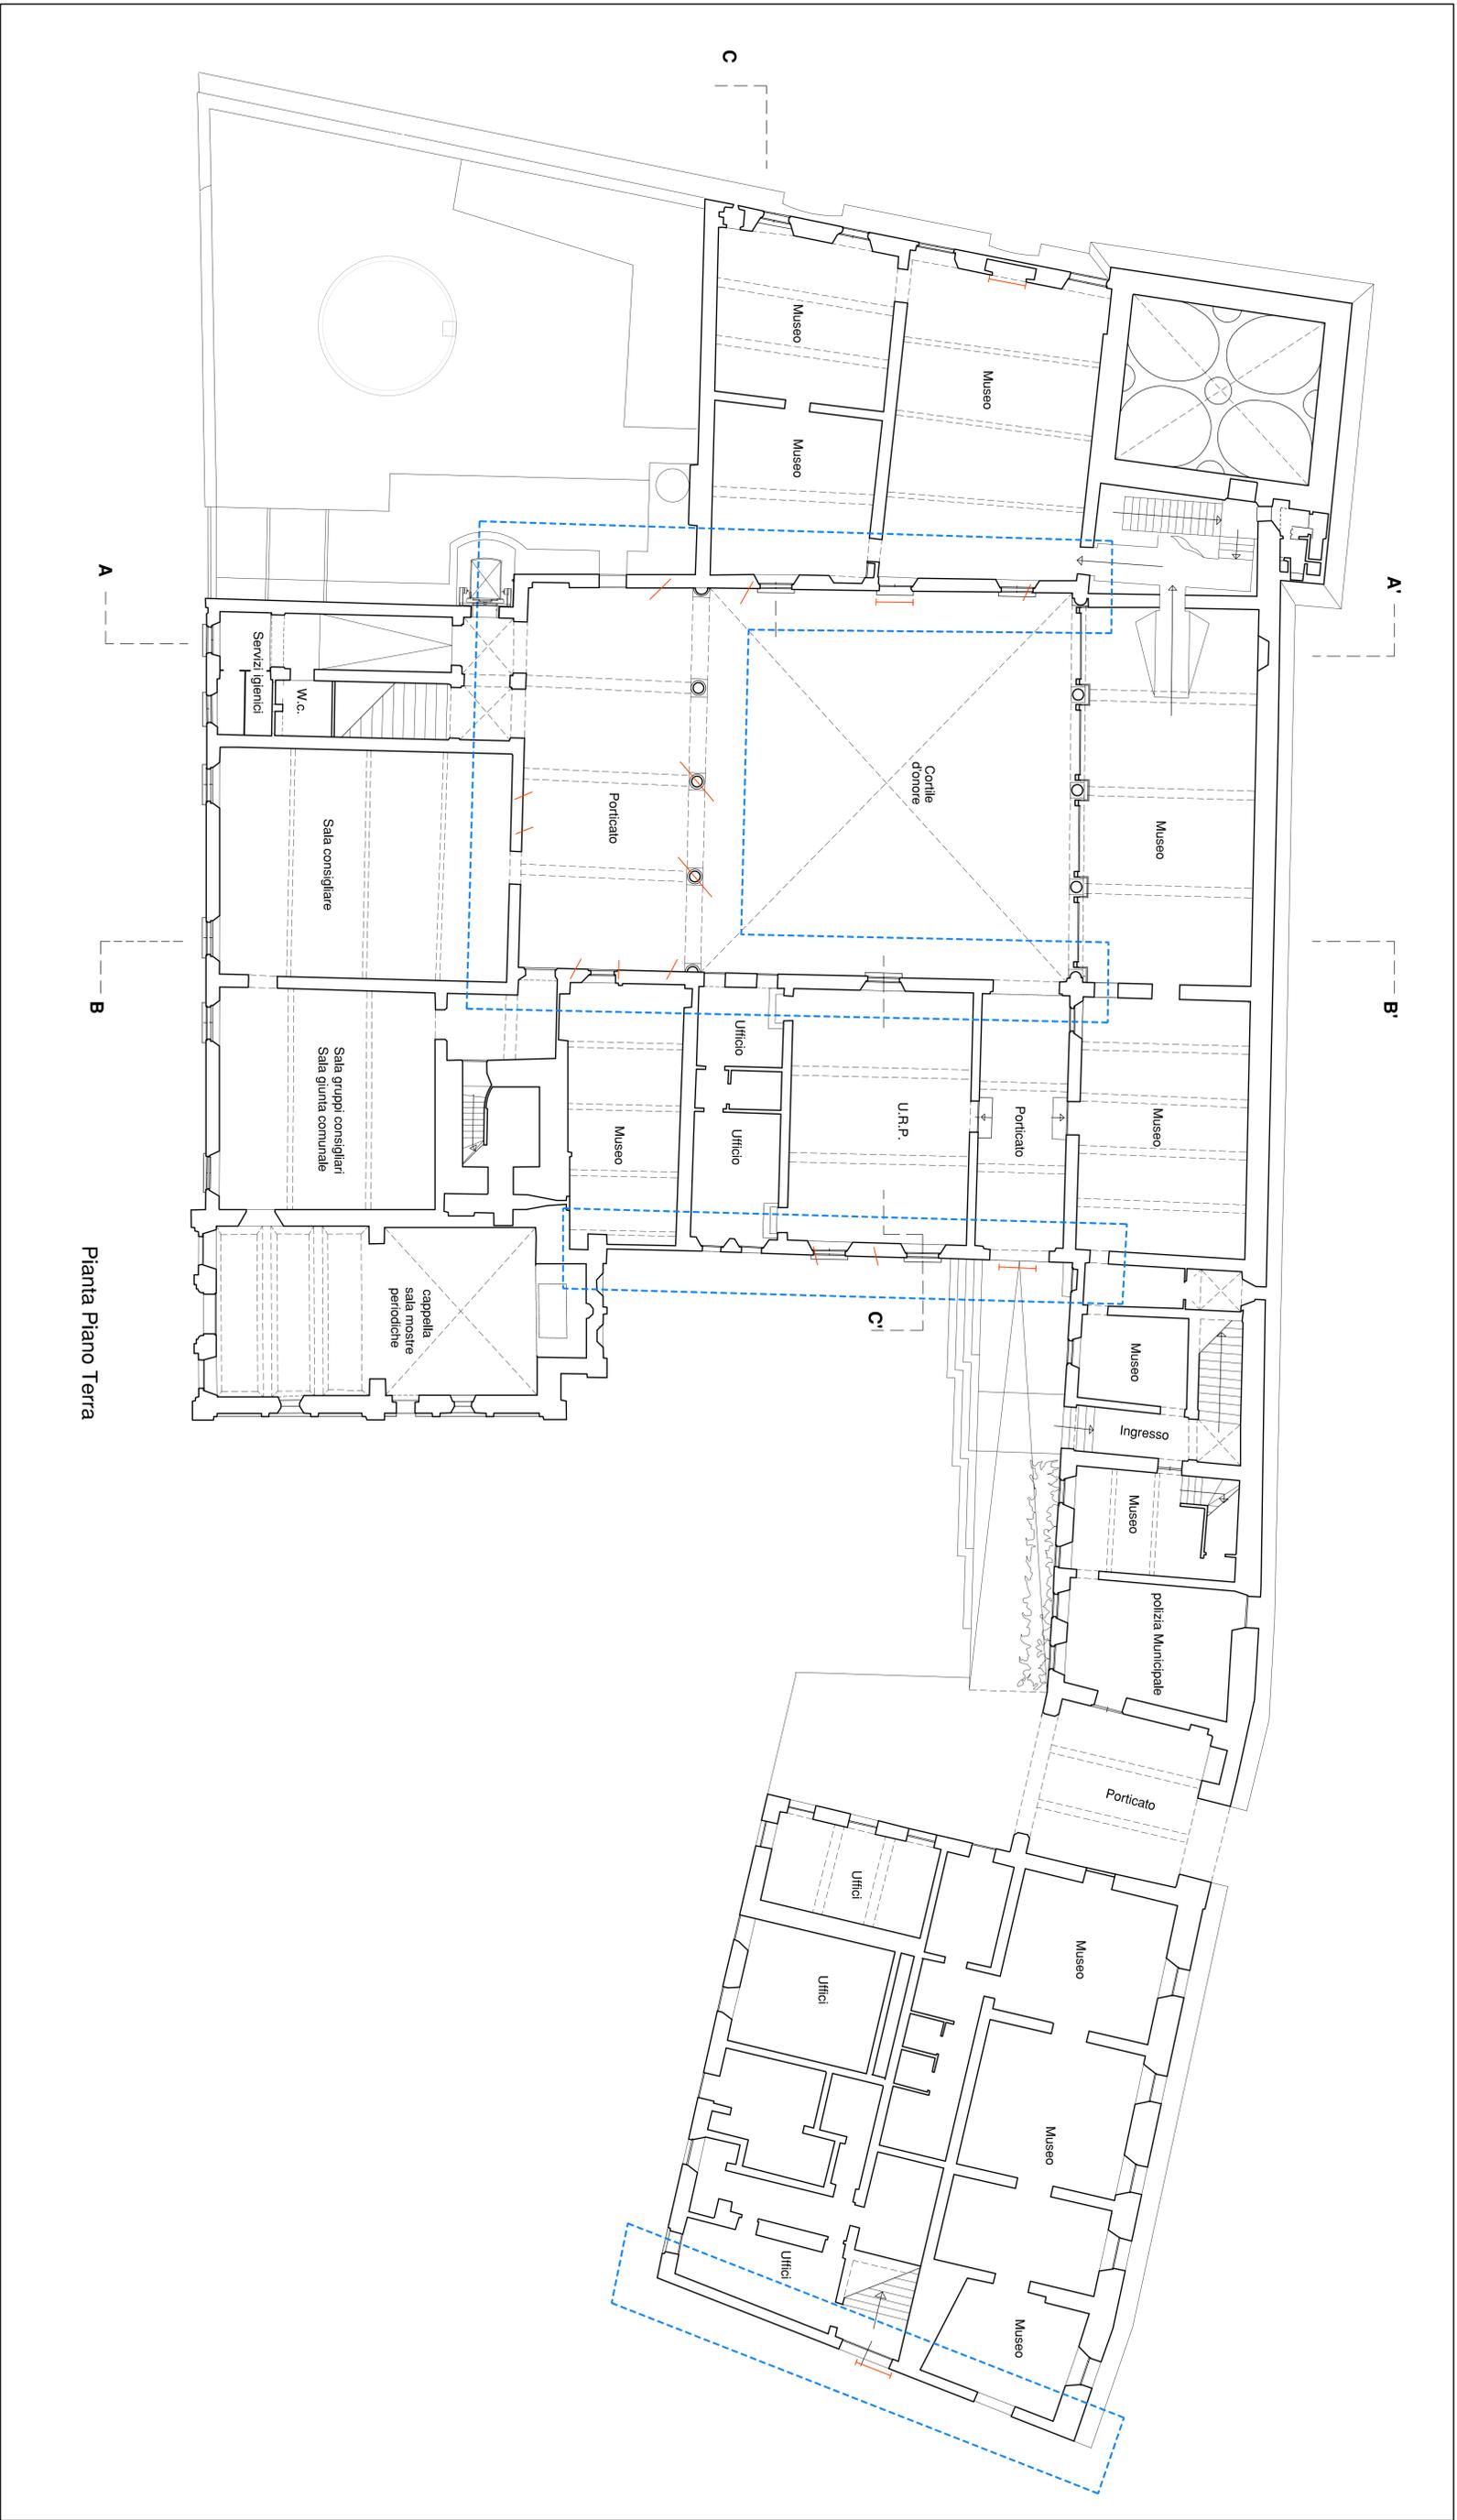
LEGGENDALISIONI	
	lesione scollata
	lesione diffusa
	lesione a croce
	lesione di architrave
	pareti non ammassate
	Limite intervento
