Programma Beni Culturali 2013-2014 - ID 3252

Titolo elaborato
PANTA PIANO PRIMO - progetto

Comune di
San Martino in Rio

Progetto
Rocca Estense - Sede Municipale
Riparazione danni ed adeguamento locale
sistema del 20-29/05/2012

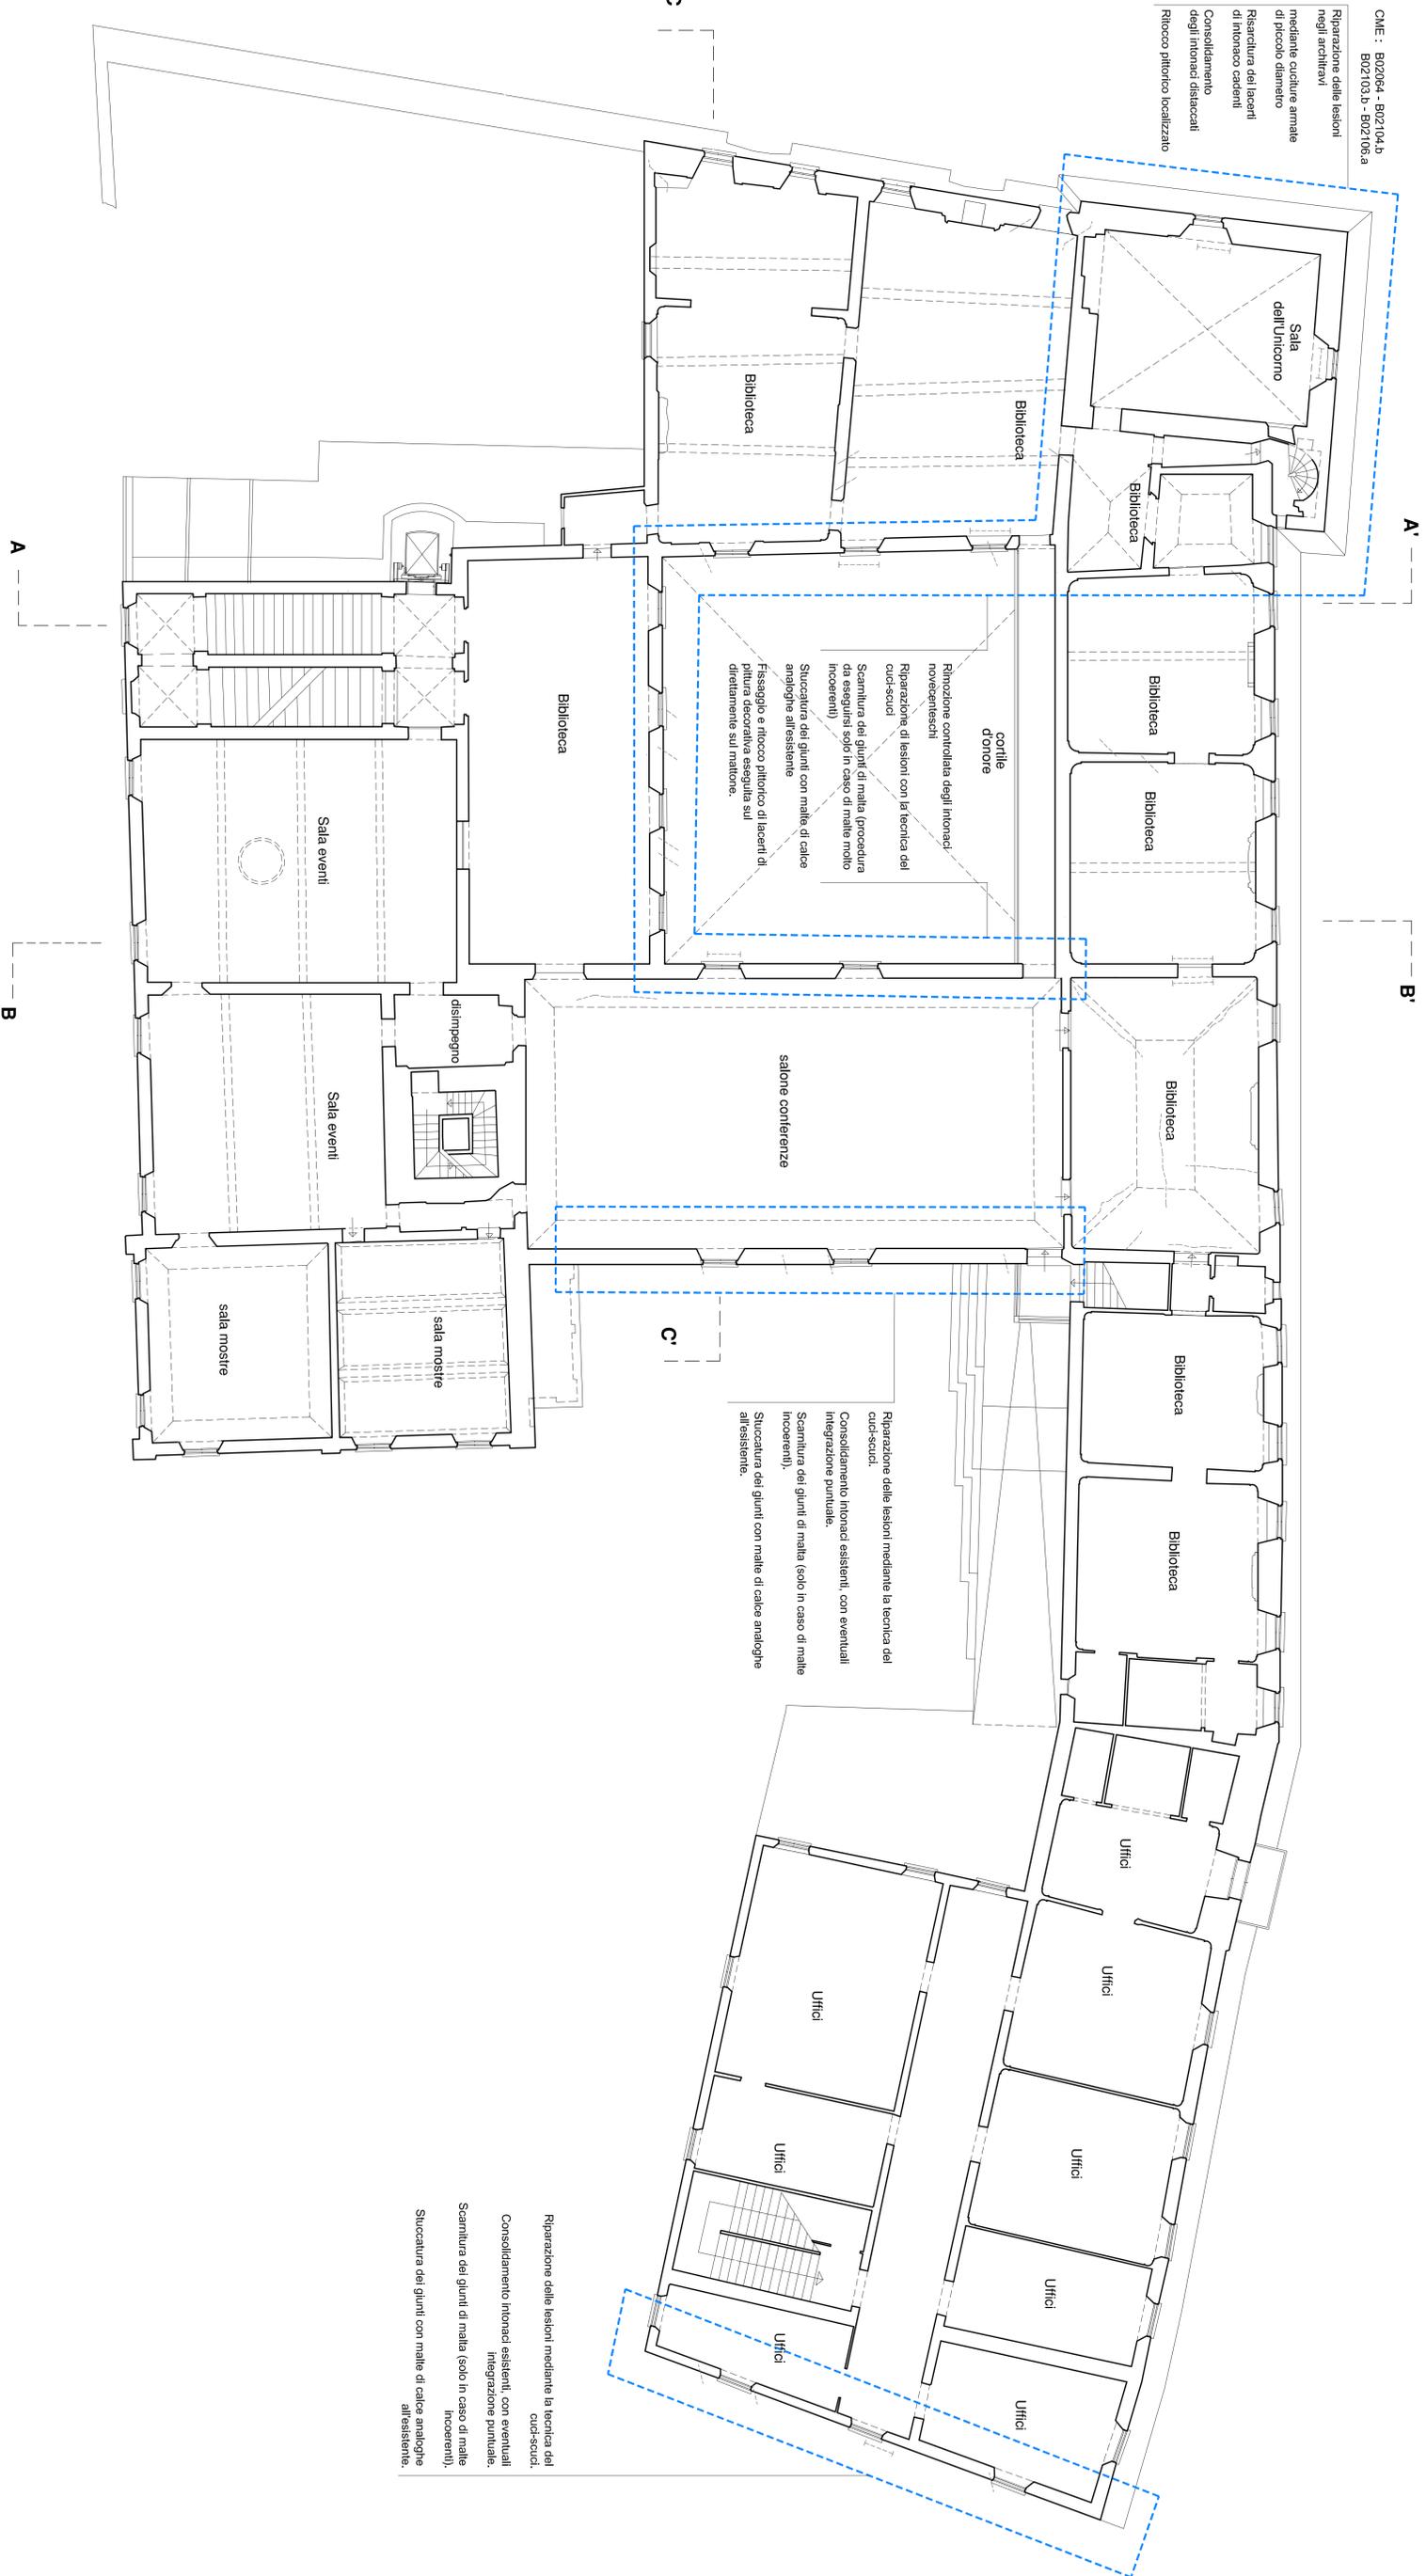
Riparazione delle lesioni
mediante cuciture armate
di piccolo diametro

Risarcitura dei lacerti
di intonaco cadenti

Consolidamento
degli intonaci distaccati

Ritocco pittorico localizzato

Riparazione delle lesioni mediante la tecnica del
cucù-scuci.
Consolidamento intonaci esistenti, con eventuali
integrazione puntuale.
Scamitura dei giunti di malta (solo in caso di malte
incoerenti).
Stuccatura dei giunti con malte di calce analoghe
all'esistente.

Rimozione controllata degli intonaci
novocenteschi.
Riparazione di lesioni con la tecnica del
cucù-scuci.
Scamitura dei giunti di malta (procedura
da eseguirsi solo in caso di malte molto
incoerenti).
Stuccatura dei giunti con malte di calce
analoghe all'esistente
Fissaggio e ritocco pittorico di lacerti di
pittura decorativa eseguita sul
direttamente sul matrone.
