<b>Mauro Severi</b> Architetto SEVERI ASSOCIATI via L. Savi 13 tel. 0522 507777		
Progettista Structure <b>Giovanni Ragazzi</b> Ingegnere		
Responsabile Unico degli Interventi <b>Fabio Tesli</b> Ingegnere		
Comitato Comune di San Marino in Rio		
Progetto Rocca Estense - Sede Municipale Riparazione coppi con rinforzamento locale Strada del 50 530502112 Programma Beni Culturali 2013-2014 - 10.5252		
Titolo elaborato PIANTA DELLE COPERTURE - progetto		
Scala 1:100		
File		
Disegno di		
Data 04/2014

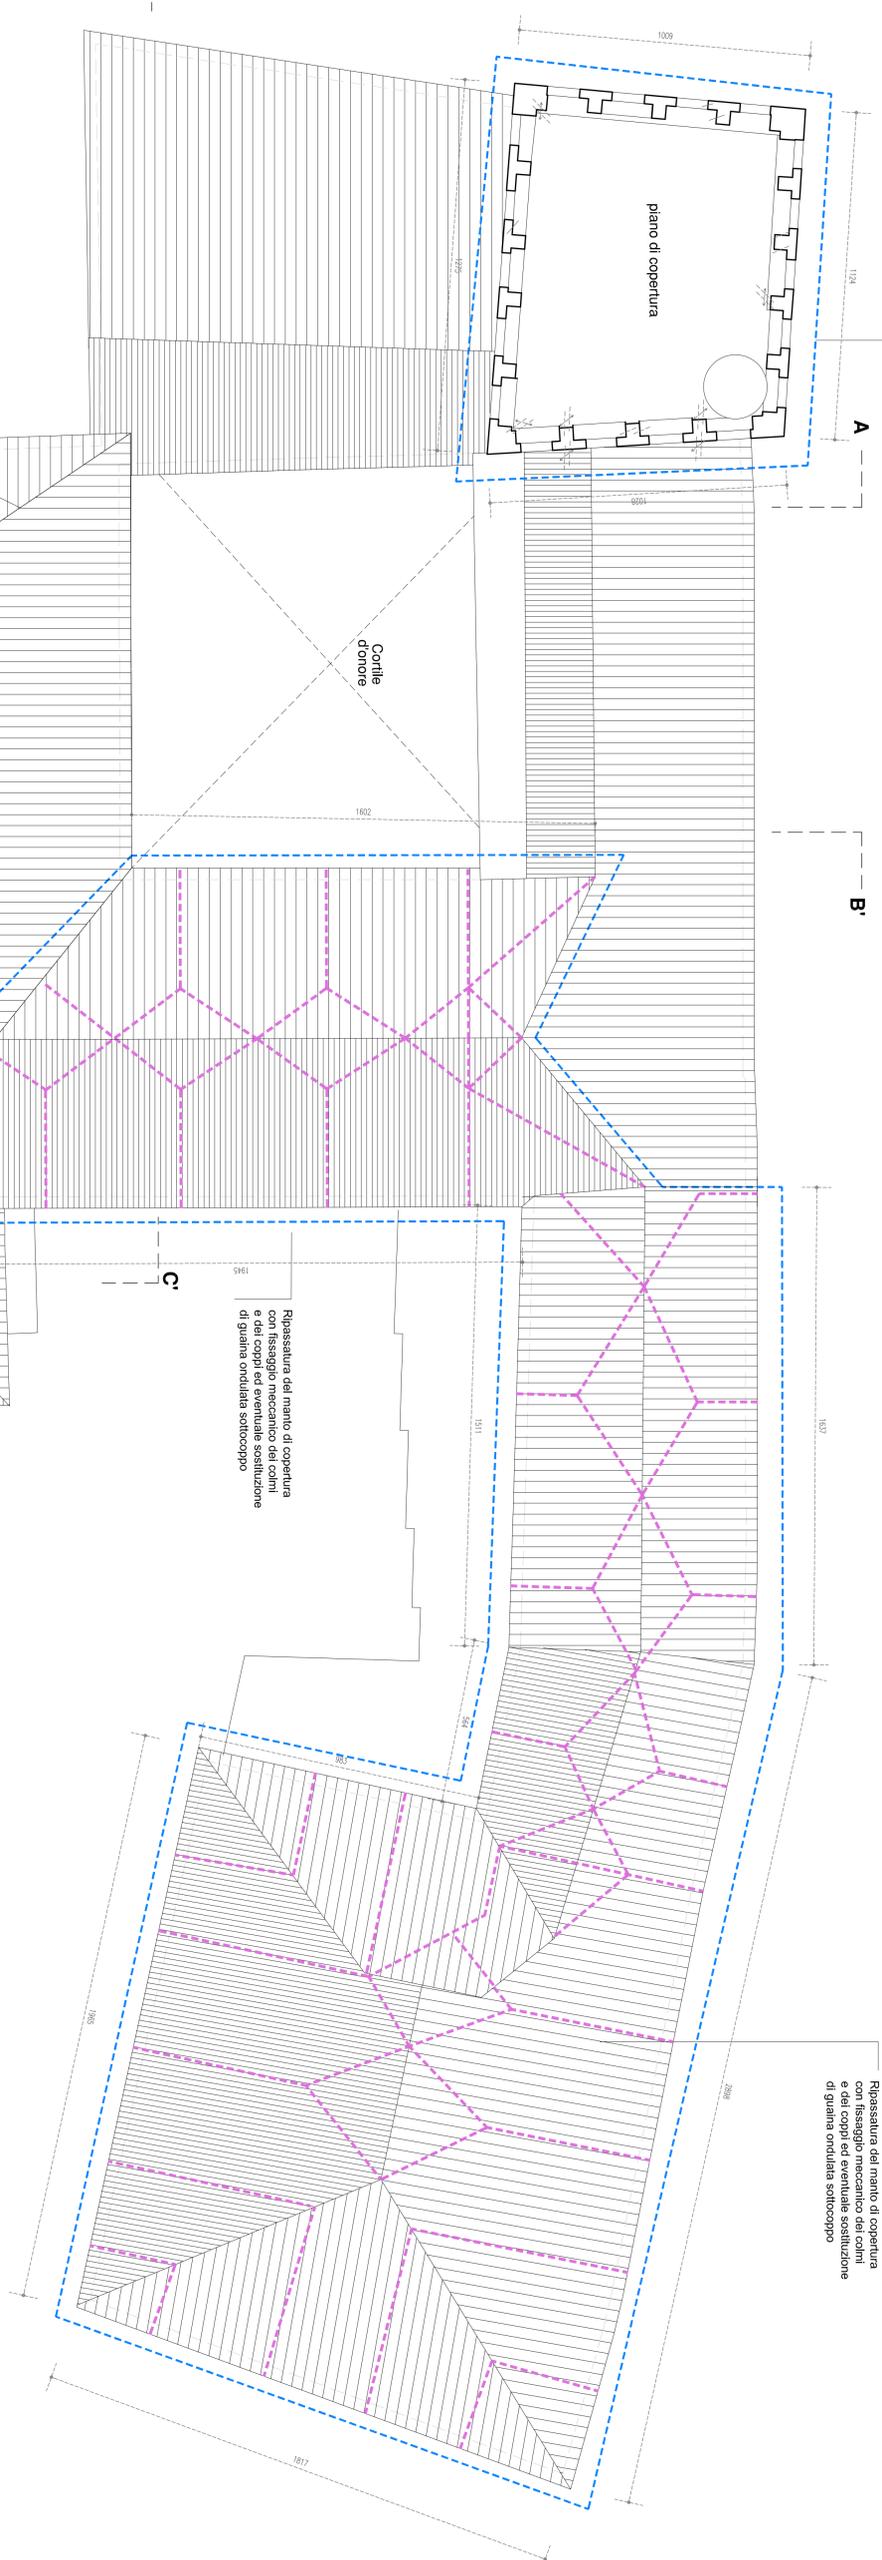
SU TUTTE LE  
MURATURE TORRAZZO:  
Caciure verticali  
L= mt. 5,00 diam. Ø28 mm.

Ripassatura del manto di copertura  
con fissaggio meccanico sui corni  
e dei coppi ed eventuale sostituzione  
di granaia ondulata sottocoppo

Ripassatura del manto di copertura  
con fissaggio meccanico dei corni  
e dei coppi ed eventuale sostituzione  
di granaia ondulata sottocoppo
