Mauro Severi Architetto SEVERI ASSOCIATI 42100 Reggio Emilia Via L. Sani 13 tel. 0522 557777		
Progettato Strutture Ing. Giovanni Ragazzi		
Responsabile Unico del Procedimento Fabio Tesi Ingegnere		
Comune di San Martino In Rio		
Progetto Rocca Estense - Sede Municipale Riparazione danni con rafforzamento locale sisma del 20-29/05/2012		
Programma Beni Culturali 2013-2014 - ID 3252		
Titolo elaborato SEZIONI A-A' - Cortile interno Nord SEZIONI B-B' - Cortile interno Sud - progetto		
Scala 1:100		
File		
Disegno di		
Data 04/2014

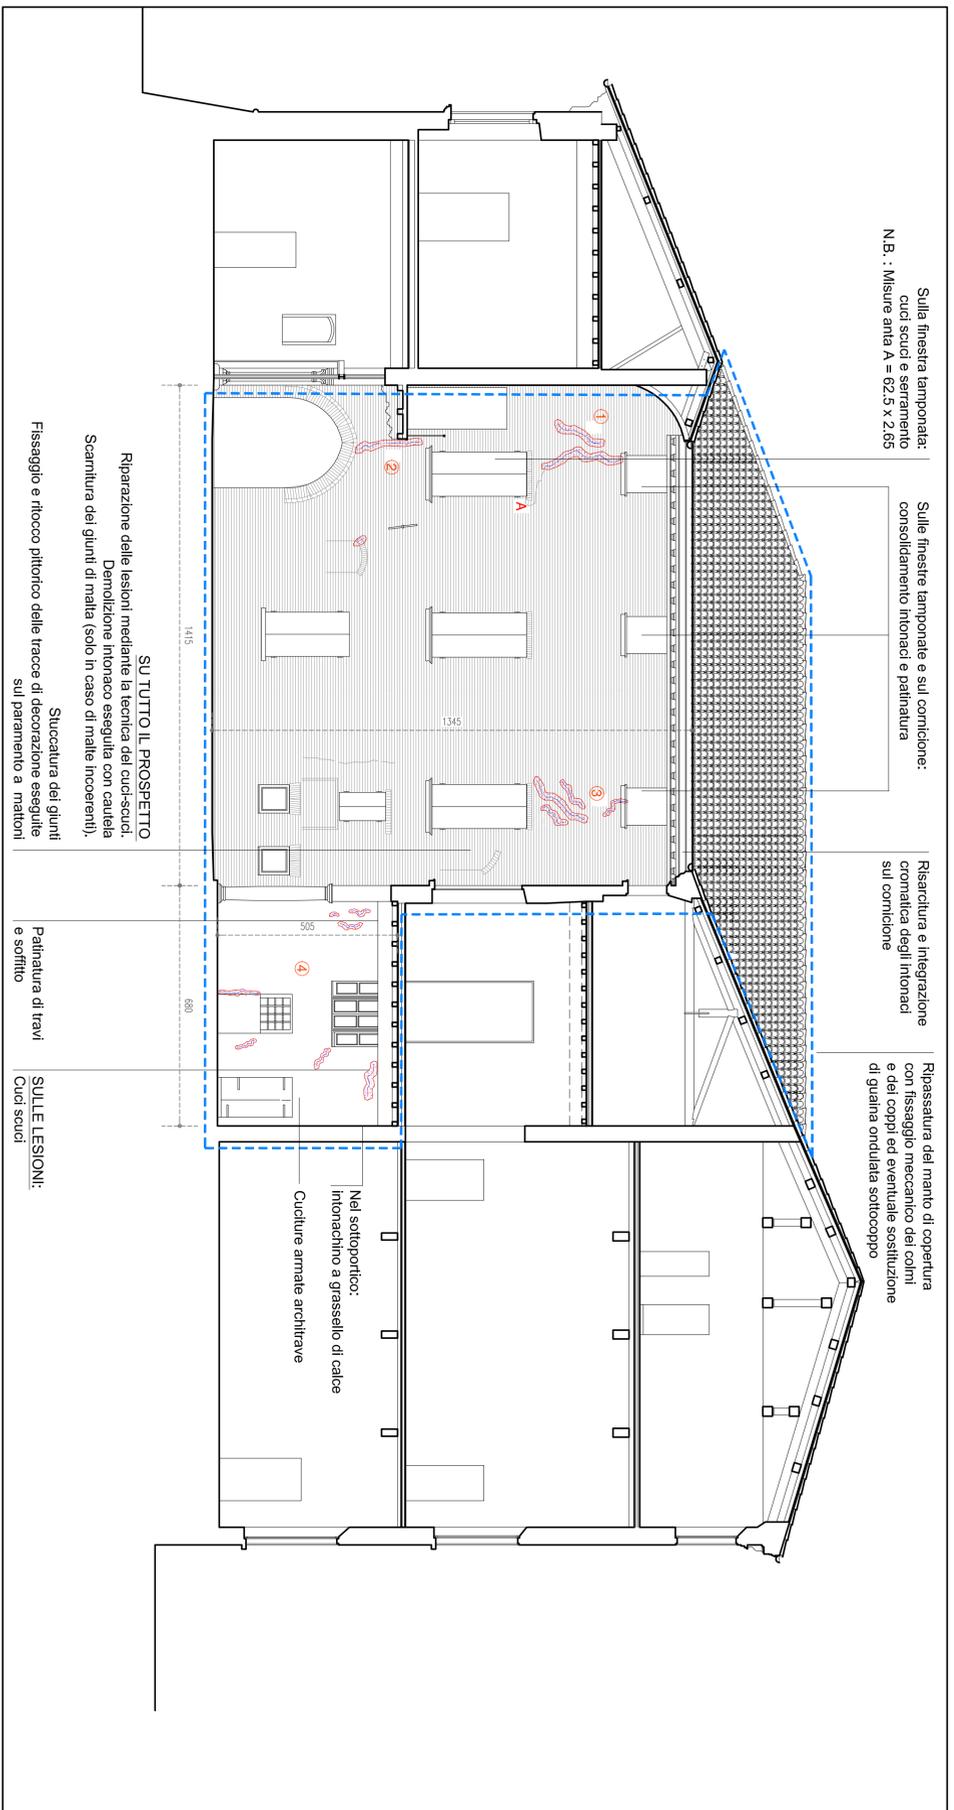
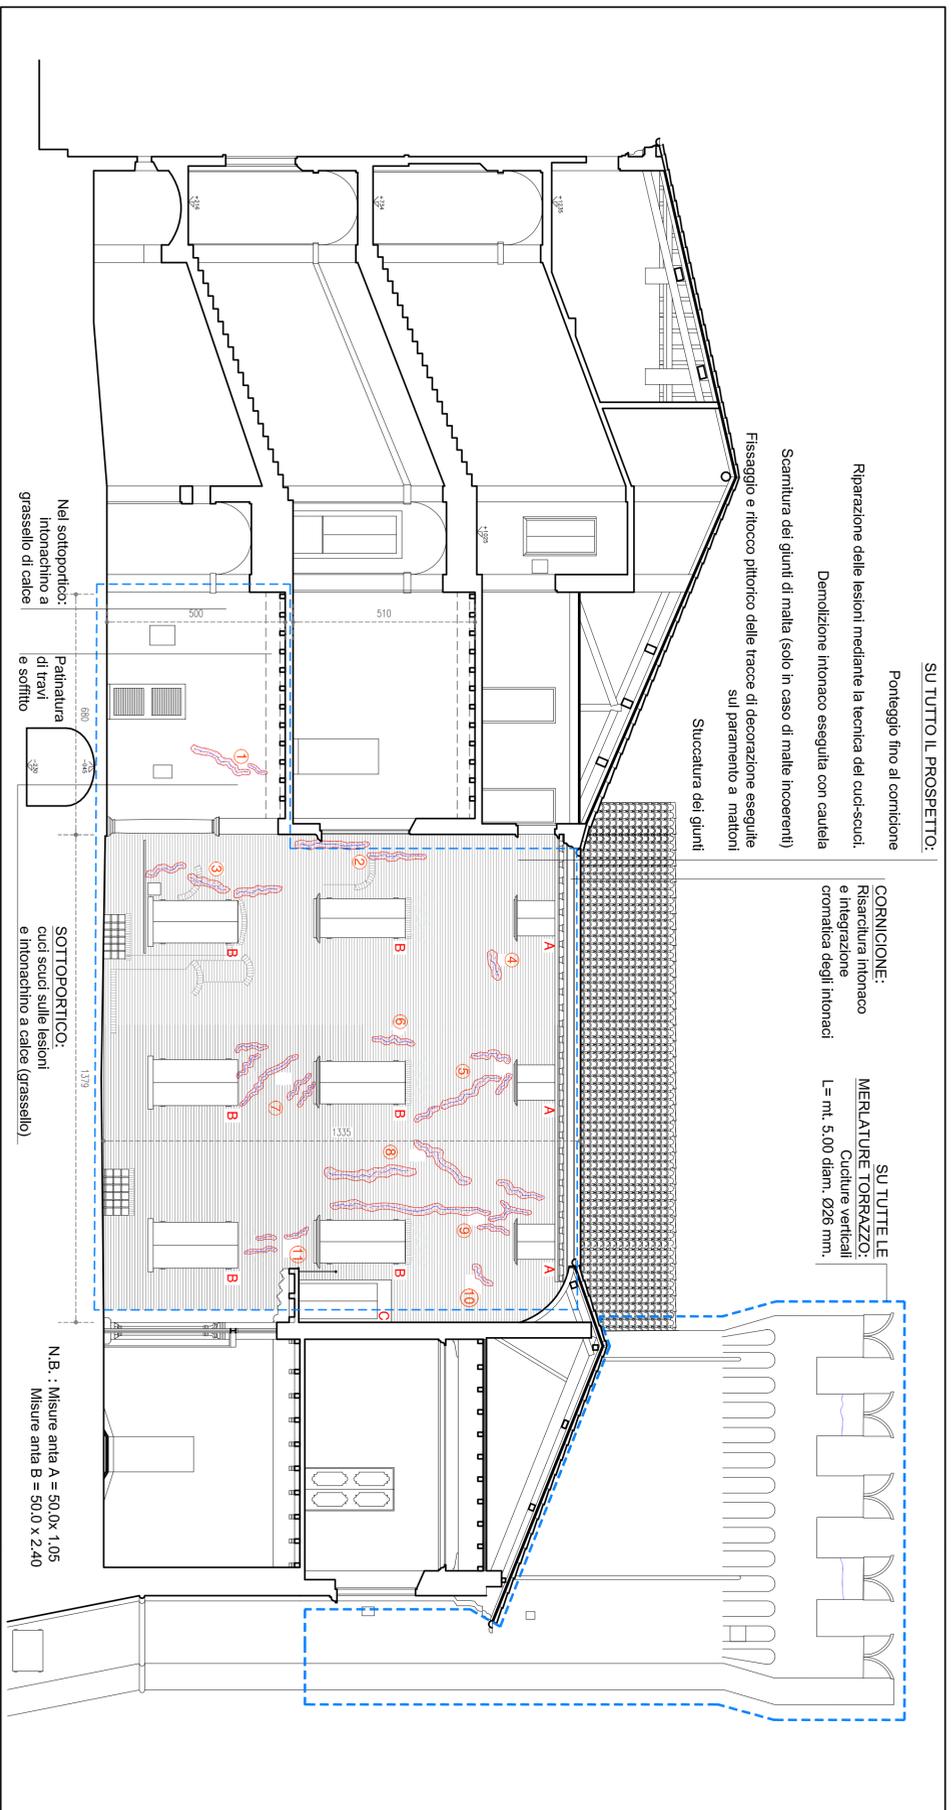
- Lesione (vedi CME alla voce cuci-scuci)
 - Limite intervento
 - cuciture armate
- Riparazione a cuci scuci di lesioni su muratura di laterizio attraverso: la demolizione dei lembi di stucco; la pulizia ed il lavaggio delle parti messe a nudo; la ricostruzione della continuità muraria preleva; la formazione dei necessari ammassamenti con materiale idoneo ed omogeneo al preesistente; posto in opera a forza negli ammassamenti e legato con malta (almeno di classe M5) per muratura, quanto altro occorre per dare il lavoro finito a perfetta regola d'arte, compreso la stuccatura e la pulizia delle commessure oltre all'infissamento di barre Ø6 (-600 mm) di acciaio inox AISI 304/316 ad aderenza migliorata Ba50C. In corrispondenza dei corsi di malta e circa in asse con le lesioni da riparare (POS.1) (Vedi Tavola 19)
